Vysoká škola báňská – Technická univerzita Ostrava
Fakulta elektrotechniky a informatiky
Katedra elektroenergetiky

Absolvování individuální odborné praxe
Individual professional practice in the company

Student: **Jan Herman**
Studijní program: B2649 Elektrotechnika
Studijní obor: 3907R001 Elektroenergetika
Téma: **Absolvování individuální odborné praxe
Individual Professional Practice in the Company**
Jazyk vypracování: čeština

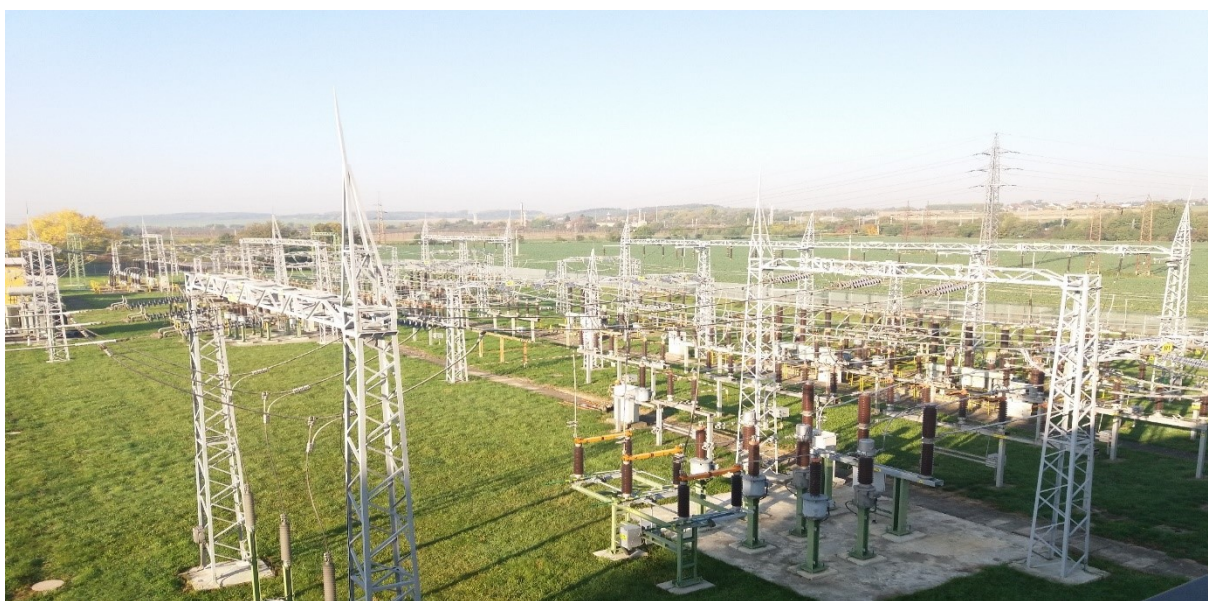
Obr. 1 Rozvodna Prosenice

První den mé bakalářské praxe jsem se dostavil na rozvodnu v Prosenicích, kde jsem se seznámil s pracovištěm, které pro mě bude po zbytek zimního semestru hlavním výchozím místem. U vedoucího pracovníka Ing. Vaculy jsem prošel bezpečnostním proškolením. Z počátku, abych vlastně zjistil náplň práce a pochopil, jak taková rozvodna funguje. Pro lepší přehlednost jsme provedli prohlídku celého areálu rozvodny Prosenice. Rozvodna Prosenice je důležitým uzlem v rozvodu elektrické energie v přenosovém systému. Jednak, že zásobuje oblast střední Moravy, ale i tím, že v jejím areálu se nachází napěťové hladiny 400 kV, 220 kV a 110 kV. Transformovna 110/22 kV ČEZ Distribuce je ve společném objektu s TR400/220 kV, TR220/110 kV ČEPS, jednotlivé rozvodny jsou odděleny oplocením, vnější oplocení objektu je společné se vstupní bránou a příjezdovou cestou, patřící ČEZ Distribuce. Při prohlídce jsem měl možnost se podívat na všechny 3 typy napěťových hladin, ale v našem případě nás hlavně zajímala rozvodna 110 kV, kde jsem se z blízka podíval mezi jednotlivá pole. Rozvodna AEA 110 kV je venkovní, s odpojovači v řadě, třídá s dvěma systémy hlavních přípojníc W1 a W2 uprostřed a pomocnou přípojnici W5 na stran vývodu. Pomocná přípojnice se používá v případě, když je potřeba provést ŘPÚ nebo jiný úkon na jedné z hlavních přípojníc a pomocná převezme její funkci do doby ukončení činnosti. Rozvodna má celkem 18 polí, z toho 7 vývodových polí, 5 polí transformátoru, 1 spojka KSP, a 5 stavebních rezerv. Důležitou součástí jsou rezervní transformátory, které převezmou funkci v případě poruchy primárního transformátoru. Dalším objektem, kde jsem měl možnost nahlédnout, byla rozvodna 22 kV, která už je ve vnitřním provedení se skříněmi. Z toho jsou některé skříně vývodové, vývody na transformátory, na transformátor vlastní spotřeby, na bleskojistky a na rezervu. Nedílnou součástí elektrické stanice je velín, kde se veškerá provozní manipulace provádí pomocí ovládacího počítače MKD. Provozní stav a poruchová signalizace je zavedena do počítače MKD a na energetický dispečink.

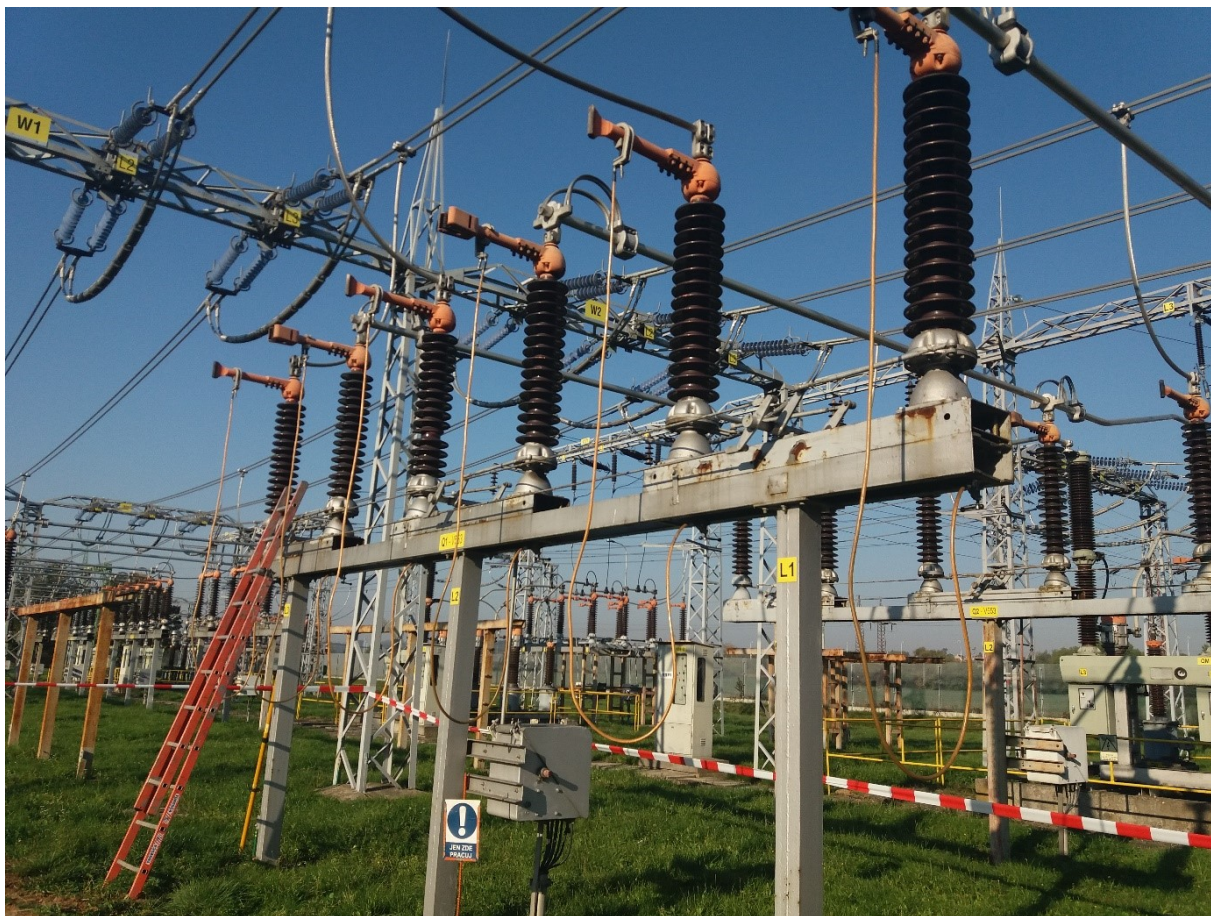
Obr. 2 Zajištění pracoviště ŘPÚ

Zúčastnil jsem se plánovaného ŘPÚ odpojovače VVN v Prosenicích. Před zahájením jakékoliv práce, nejprve vedoucí technik vypíše Příkaz B s přiloženým jednopólovým schématem a postupuje podle úkonů pro zajištění pracoviště, které jsem popsal v předchozím odstavci. U odpojovače jsme prováděli řadu úkonů. Kontrolovali a případně čistili povrch izolátorů včetně podpěr, izolátory odpojovače, tmelení, promazání táhel a ložisek, stav uzemnění, případně náprava. Kontrolovali jsme také stav skříně pohonu, čistili kontakty v elektrických pohonech, dotahovali svorkovnice. Kontrolovali jsme sepnutí a vypnutí odpojovače mechanicky – klikou a sledovali jsme plynulost chodu, kontrolovali hloubku zasunutí ramene dotyku do ramene s kontaktní hlavicí a kontrolovali, zda rameno proudové dráhy opíše do vypnuté polohy 90°. Mezi poslední úkony patřila kontrola, jestli při otevřeném krytu pohonu odpojovače je znemožněno ovládání odpojovače, což v takovém případě jde pouze mechanickou klikou nebo ovládacími tlačítky přímo ve skříní. U údržby odpojovače můžeme provádět měření přechodových odporů, ale v našem případě jsme tenhle úkon nevykonali.

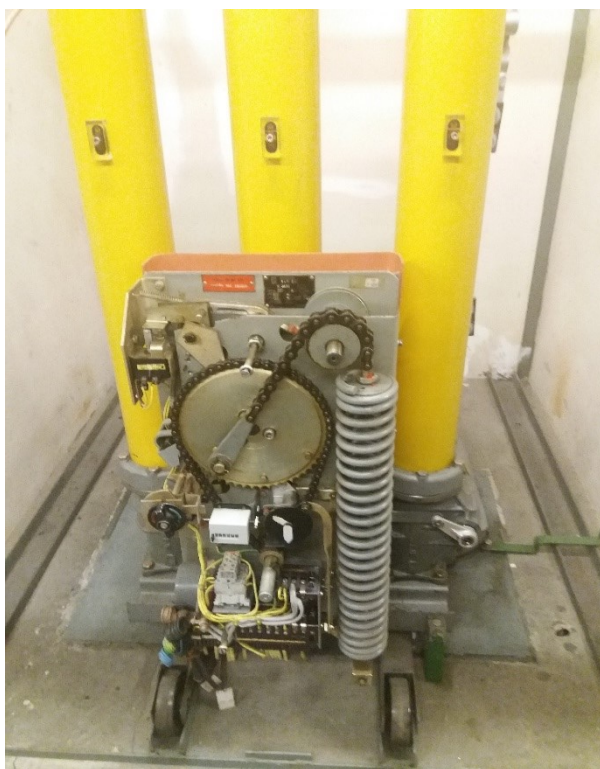
Obr. 3 Olejový vypínač ŘPÚ

Na dnešní den bylo naplánováno ŘPÚ olejového vypínače VN ve Valašském Meziříčí. Zajištění pracoviště provedli technici dané rozvodny ještě před naším příjezdem na místo. Údržbu jsme zahájili měřením úbytků napětí hlavní proudové dráhy vypínače. Prováděli jsme samostatné měření

při sepnutých silových kontaktech vypínače ve všech třech fázích proudem 200 A, kde měřícím zařízením byl Micro ohmmetr. Vzhledem k tomu, že vypínač prošel řadou tvrdých zkratů, což vede ke zhoršení vlastnosti oleje, tak pro každou fázi jsme olej odčerpali a doplnili novým. Po vybití střádače pohonu vypínače jsme demontovali plechové kryty pohonu a odstraňovali nečistoty, prach a korozi pomocí čistého hadříku s použitím doporučeného čisticího nebo odmašťovacího prostředku, zkontrolovali výšku hladiny oleje v převodové skříni motorového pohonu, namazali doporučeným neutrálním olejem řetězové kolo a řetězy, ložiska, čepy, páky, táhla a vratné pružiny. Také jsme zkontrolovali celkový stav zařízení jako jeho těsnost proti úniku oleje, nátěry, mechanické poškození a komory každého pólu vypínače. Jeden z posledních úkonů bylo odzkoušení funkce vypínače. Provedli jsme zapnutí a vypnutí místně z panelu pohonu vypínače a z hlavní ovládací skříně. Kontrola správné funkce střádače pohonu. Naměřené hodnoty úbytku napětí pro každou fázi se pohybovali kolem 22 mV, což podle kritéria hodnocení znamená zhoršený stav (optimální hodnoty pod 20 mV). Dle technika, který má značné zkušenosti s vypínači je tahle hodnota akceptovatelná, vzhledem k častému vypínání vlivem zkratů a roku výroby a následnému ŘPÚ, kterým podle předpokladů dosáhneme 15–17 mV. Opětovné měření se neprovádělo.

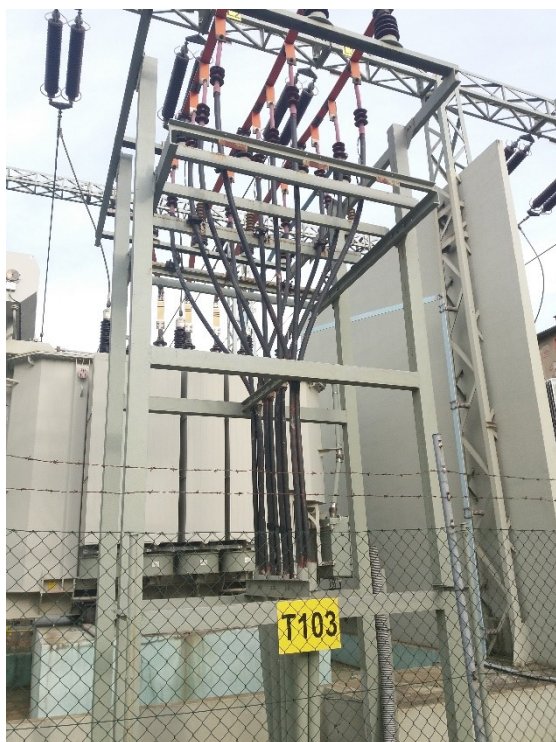
Obr. 5 Kabely před vyhořením

Diagnostika elektrických zařízení je důležitou zkouškou v energetice. Provádíme ji na elektrických zařízeních, abychom určili stupeň poškození nebo mu předešli. V Dluhonicích na transformátoru 110/22 kV došlo k vyhoření kabelů na sekundární straně. Kabely na sekundární straně byly naspojované. Podle techniků se voda dostala do spojek, což vedlo k vyhoření kabelů. Z toho

důvodu bylo potřeba, abychom provedli diagnostiku transformátoru a zjistili, jestli nedošlo k jeho poškození. K takovým případům se využívá speciální vůz, který má potřebné vybavení. Nejprve hlavní vedoucí vypsál Příkaz B a postupoval dle úkonů pro zajištění pracoviště. Ve voze je zabudovaný počítač, který slouží pro měření a vyhodnocování údajů. Z vozu jsou vyvedeny kabely na přípojnice transformátoru. Všechna měření se provádí při vypnutém stavu. Při měření, jsem měl možnost nahlédnout do vozu a podívat se, jak počítač zaznamenává data. Měřeními jsme například zjišťovali magnetizační proud ve všech fázích, izolační odpor, kapacitu, ztrátový činitel na průchodkách VVN. Po vyhodnocení všech změřených dat se nezjistila žádná závada.

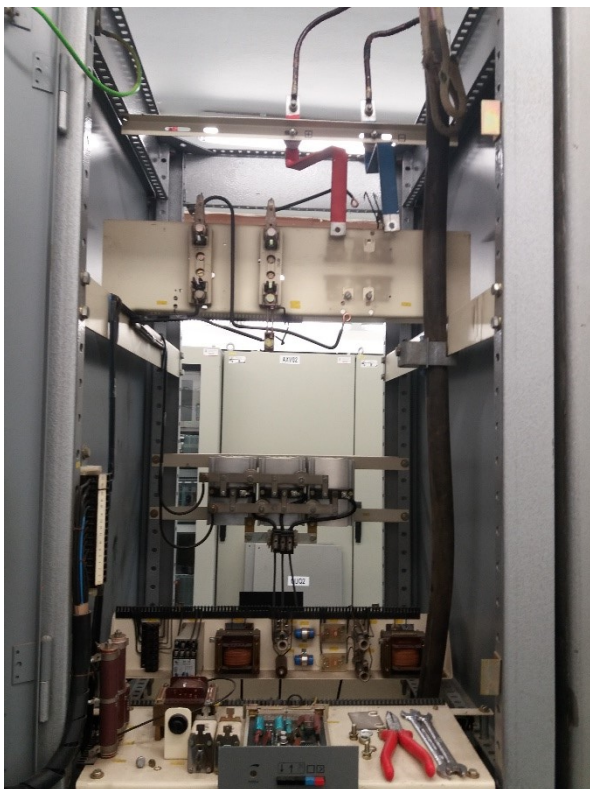
Obr. 10 Oprava usměrňovače

Z Olomouce v ranních hodinách přišlo hlášení, že se objevila porucha na usměrňovači 110 V DC GUQ2. Proto jsme se s vedoucím jeli podívat, jak se taková porucha řeší a při tom toho využili a provedli prohlídku spínací stanice. Od technika, co prováděl opravu jsme se dozvěděli, že porucha vznikla důsledkem poškození stykače. Vlivem poruchy usměrňovače nedocházelo k nabíjení baterií a tím došlo ke ztrátě napětí. Pokud by technik dorazil pozdě, došlo by k vybití baterií, střídač by nemohl měnit napětí ze stejnosměrného na střídavé, a tím by nemohl dispečer ovládat stanici a nefungovali by ani primární zařízení. Při prohlídce jsme kontrolovali stav místností, zdali nejsou poškozené zdi, podlahy, vybavení lékárničky, dodržení bezpečnostních předpisů. Prohlídka nebyla jako taková, kde bychom kontrolovali veškeré vybavení nebo stav zařízení, ale spíše prohlídka pro mě, abych se podíval jako taková spínací stanice vypadá.

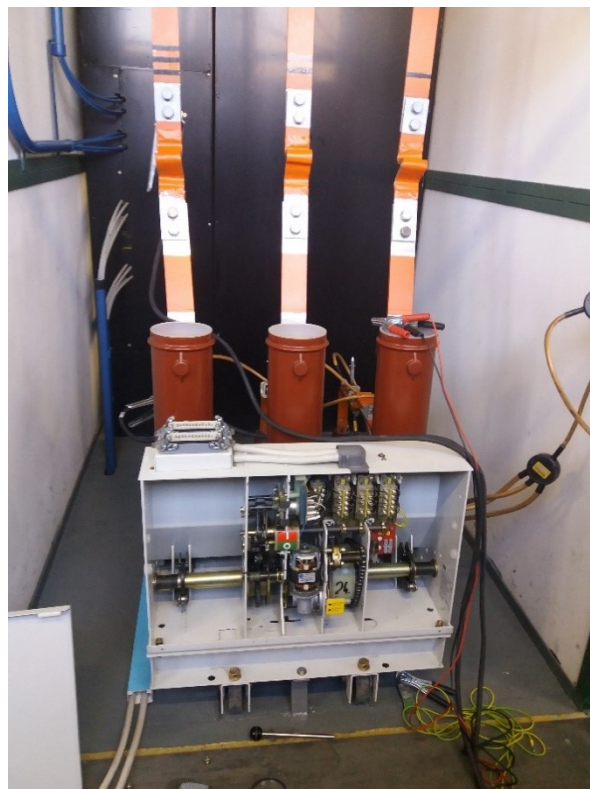
Obr. 11 Vakuový vypínač ŘPÚ

Při téhle příležitosti, jsme se jeli podívat v Olomouci ještě do rozvodny, kde technici prováděli diagnostiku vakuového vypínače a výměnu kabelů ve skříni vypínače. Na vypínači nám technici ukázali kontrolní měření pomocí Megger MJOLNER 600 Micro ohmmetr. Jedná se o zdokonalené měřicí zařízení, kde se výsledek ukáže jednak na displeji, ale také se dá vytisknout. Také jsme provedli menší prohlídku rozvodny a zkontrolovali její stav.

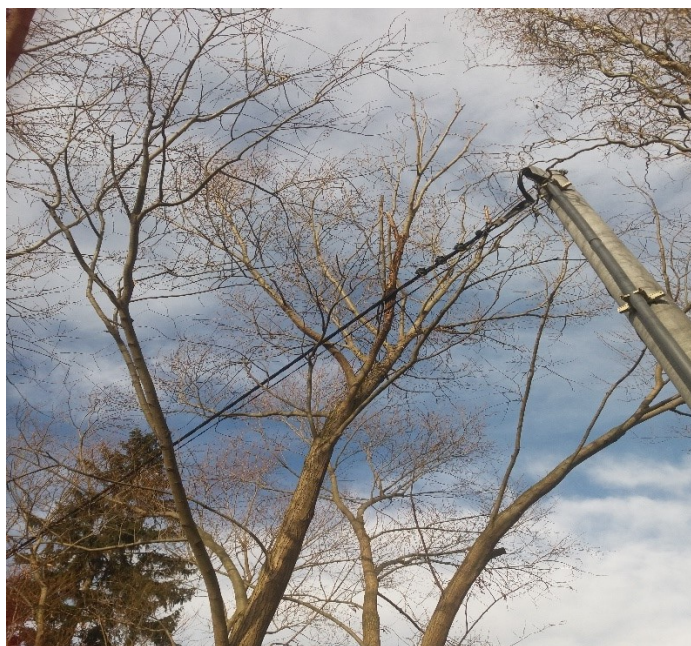
Obr. 12 Větve stromu v dotyku s vedením

Důsledkem postupného růstu dřevin a křovin dochází časem k ohrožení bezpečnosti, spolehlivosti a provozuschopnosti distribuční soustavy. Pokud nadzemní vedení vede přes pozemek vlastníka nebo zasahuje do ochranného pásma, má dle energetického zákona vlastník povinnost odstranění a okleštění stromů a jiných porostů ohrožující bezpečnost a spolehlivost distribuční soustavy a umožnit vstup a vjezd pověřeným osobám PDS v souvislosti se zřizováním a obnovou distribuční soustavy v majetku společnosti ČEZ Distribuce a.s. Ochranné pásmo nadzemního vedení se dá charakterizovat jako souvislý prostor vymezený svislými rovinami vedenými po obou stranách vedení ve vodorovné vzdálenosti měřené kolmo na vedení. Pro každou napěťovou hladinu jsou tyto vzdálenosti odlišné. V našem případě se jednalo o napěťovou hladinu VN, kde je stanovena ochranná vzdálenost od krajního vodiče 2 metry + roční přírůstek, se kterým se musí počítat. Ořezávání vegetace je tedy velice důležitou činností energetiků. Předchází nejen poruchovým stavům, které by mohly ohrozit dodávku elektrické energie, ale také mají důležitý vliv na bezpečnost osob, pohybující se v blízkosti vedení, zejména pak v případě česání plodů z ovocných stromů. Nejčastějšími poruchami bývají pády stromů

na vedení, popadané větve důsledkem zhoršení povětrnostních podmínek nebo nahromaděním sněhu na větve a jejich následným pádem. Díky tomu se četnost poruch snižuje.

Ořezávání se provádí buď to, ze země nebo pomocí plošiny. K ořezávání se používá manipulační tyč, na kterou se připevní pilka, anebo pomocí motorové pily. Při kontrolách vedení jsme se často setkali s tím, že majitelé se o stromy na svých pozemcích nestarají a větve zasahují do vedení. V tom případě by měl majitel dovolit technikovi vstup na pozemek, aby mohl provést ořez. Zvláštní situace nastává u chráněných stromů, které se ořezávají jen v nejnútnejších případech. [5]

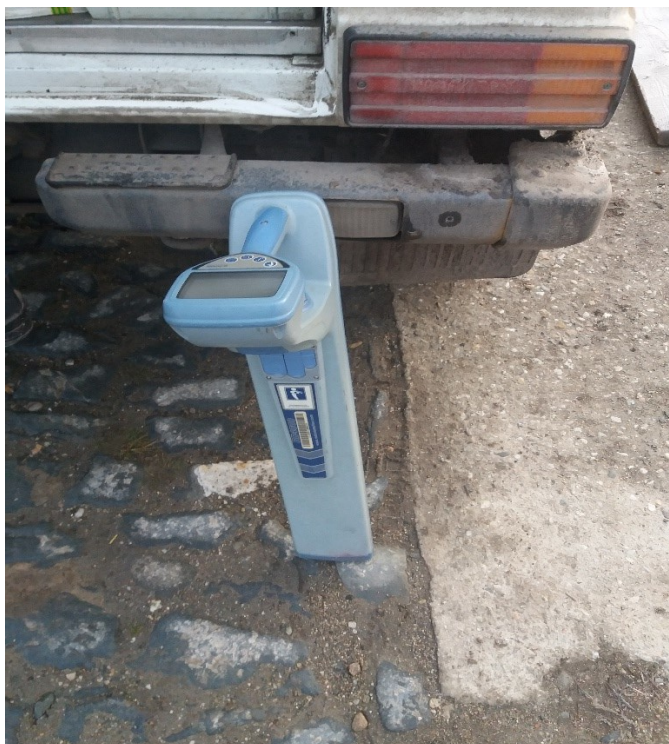
Obr. 13 Zařízení pro vytyčování kabelů

Další činností, u které jsem byl přítomen, bylo vytyčování kabelů v okolních vesnicích u Olomouce. Základním principem trasování spočívá ve vytvoření elektromagnetického pole kolem trasovaného vedení pomocí signálu z vysílače a to tak, že vysílačem pustíme do vedení střídavý proud s vlastní frekvencí. Toto elektromagnetické pole je následně snímáno a vyhodnocováno nad terénem přijímačem, který je schopen určit správnou polohu a případně i hloubku trasovaného vedení. Trasování můžeme provádět buď to aktivním vytvořením elektromagnetické pole nebo pasivním vytvořením elektromagnetického pole. U aktivního vytvoření elektromagnetického pole se využívá indukce pomocí vysílače, galvanické napojení vysílače, napojení vysílače pomocí indukčních kleští, anebo napojení vysílače pomocí zásuvkového konektoru. S technikem v Olomouci jsme využívali pasivního elektromagnetického pole. Tento princip spočívá ve využití již naindukovaných frekvencí 50 Hz. Používá se pouze přijímač bez vysílače a požadovanou oblast je třeba projít a vyzkoušet podle síly signálu, kde se vedení v zemi nachází. Displej ukazuje pomocí sloupcového grafu sílu signálu, směr hledaného kabelu, zvolenou frekvenci a hloubku. Na spodní část přijímače, záleží na typu zařízení, je možné upevnit sprej, kterým zaznačíme trasu hledaného kabelu.

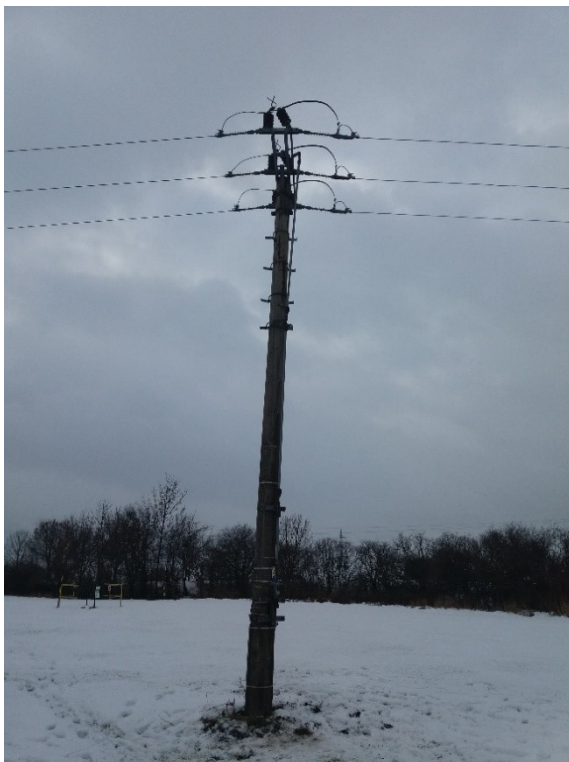
Obr. 14 Úsekový vypínač

Na dnešní den byla naplánována údržba úsekových vypínačů v lokalitě Želatovice. Na místě před zahájením odstavky se sjeli dvě posádky techniků, kteří budou provádět také údržbu na odpojeném vedení, ale v jiném místě. Přijela i skupina PPN VN, která rovněž bude provádět činnost na vedení v blízkosti Želatovic. Před zahájením práce, bylo nejdříve potřeba vypnout úsekový vypínač v Beňově a až poté zahájit činnost. Kvůli špatnému terénu, nebylo možné použít auto s plošinou. Proto se technik vybavil lezeckou výbavou a pomocí žebříku se dostal na úsekový vypínač. Nejprve je potřeba vyzkoušet, zdali není vedení pod napětím pomocí zkoušečky. Následně pomocí zkratové soustavy zkratuje vedení z obou stran a teprve teď zahájí práci. Při údržbě se kontroluje stav opálení, proveden se očištění nebo obroušení brusným papírem a namazání kontaktních ploch vazelínou. Dochází k funkční kontrole spínacích prvků – přezkoušení mechanické funkce, kontrola vůle kyvných izolátorů a případné očištění hrubých nečistot izolátoru. Kontrolujeme konstrukci úsečníku a jeho upevnění na podpěrném bodu, výstroj úsečníku jako jsou informační tabulky, stupačky, stav nadzemní části uzemnění.

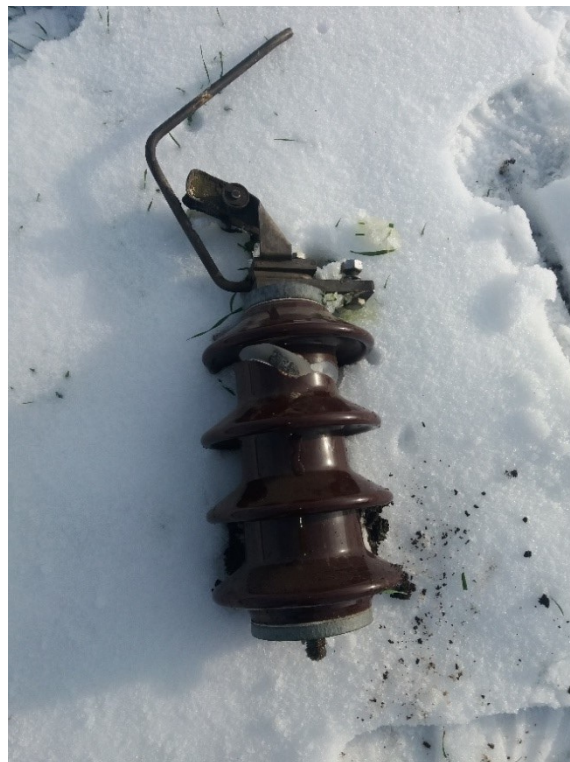
Obr. 15 Rozbitý izolátor

Kontrola izolátoru odhalila na jednom z nich vodorovnou prasklinu, čímž se musí izolátor vyměnit za nový. Ve skladu v Přerově jsou izolátory pro tyto případy uloženy, tudíž nebyl problém s výměnou.

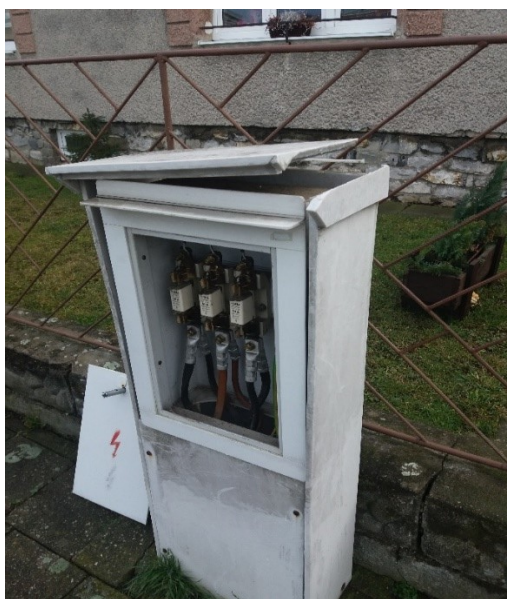
Obr. 16 Zničená hlavní domovní skříň

HDS byla zničená a bude potřeba ji vyměnit. Technik si skříň vyfotil, aby následně mohl foto přiložit do hlášení a vše bylo zdokumentováno. V SAP jsme vytvořili hlášení, kde vyplňujeme místo opravy, GPS souřadnice, do přílohy vložíme mapu z GIS, termín realizace, popis činnosti, která má být provedena, prioritu, se kterou oprava spěchá a kontaktní údaje technika. Vzhledem k tomu, že půjde o výkopové práce, tak se práce přenechává externí firmě, se kterou má ČEZ Distribuce dohodu. V tomhle případě jsme také vytvářeli hlášení o provedení odstávky s časem, od kdy do kdy, bude přerušena dodávka elektrické energie. Posledním krokem bylo objednání nové HDS. Na stránkách ČEZ jsme z katalogu vybrali požadovanou HDS a vytvořili objednávku. Tímhle to bylo skrz vytvoření hlášení a objednávky vše. Mezi další činnosti patří například vyřizování pojištění při poškození majetku ČEZ, kde nejčastějšími případy jsou překopnuté kabely nebo poškozené sloupy VN. Dále zajišťuje doprovod a plánuje trasy při nadměrném nákladu. Pokud mezi nákladem a vedením je menší vzdálenost než 5 metrů, je vždy potřeba část vedení vypnout. Zvláštní případ může nastat, pokud náklad přejíždí přes koleje a neprojel by pod dráty skrz jeho výšku. K tomu slouží speciální vlak na zdvih trakčního vedení.

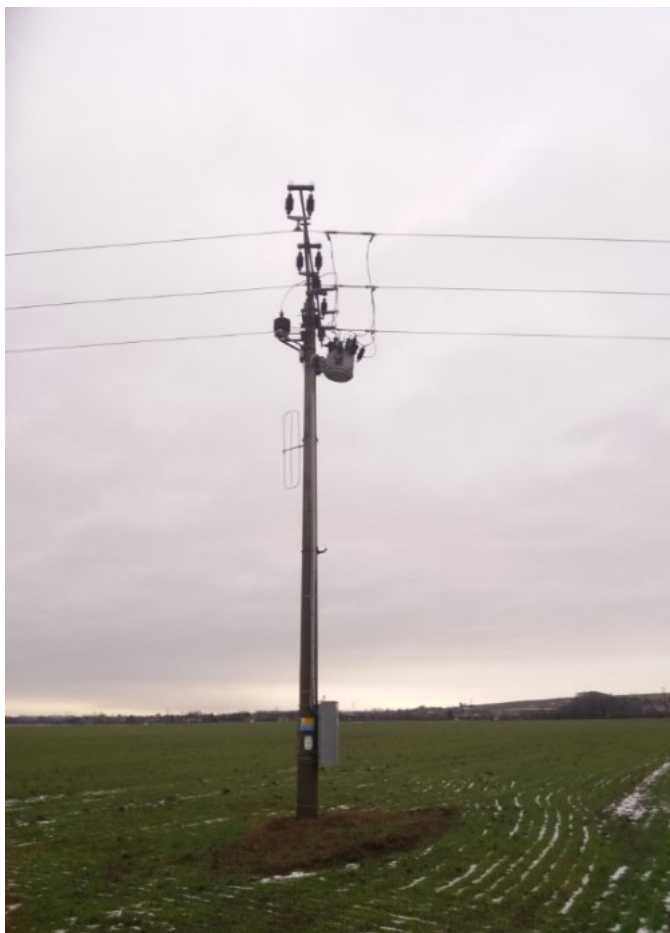
Obr. 17 Dálkově ovládaný vypínač "recloser"

Během prohlídek transformačních stanic jsme narazili na venkovní dálkově ovládaný vypínač tzv. „recloser“. Recloser je určen k vypínání všech proudů na vedeních, tj. i těch nejvyšších, což jsou zkratové proudy, které prochází při vzniku poruchy. Je určen k rozdělení dlouhých úseků vedení nebo k vydělení místa s poruchou ve vzdálené části VN sítě od napájecí rozvodny. Kvalitativně jde o nejvyšší vypínací zařízení, kde se dosahuje možnosti vypínání zkratů různými typy izolací (SF6, vakuových, mechanických), tudíž jde i o nejnákladnější typ vypínače. Cílem těchto investic je zajištění dodávky pro co největší počet zákazníků v době poruchy na síti, a proto dochází k segmentaci sítě pomocí vypínačů a odpínačů. [7]

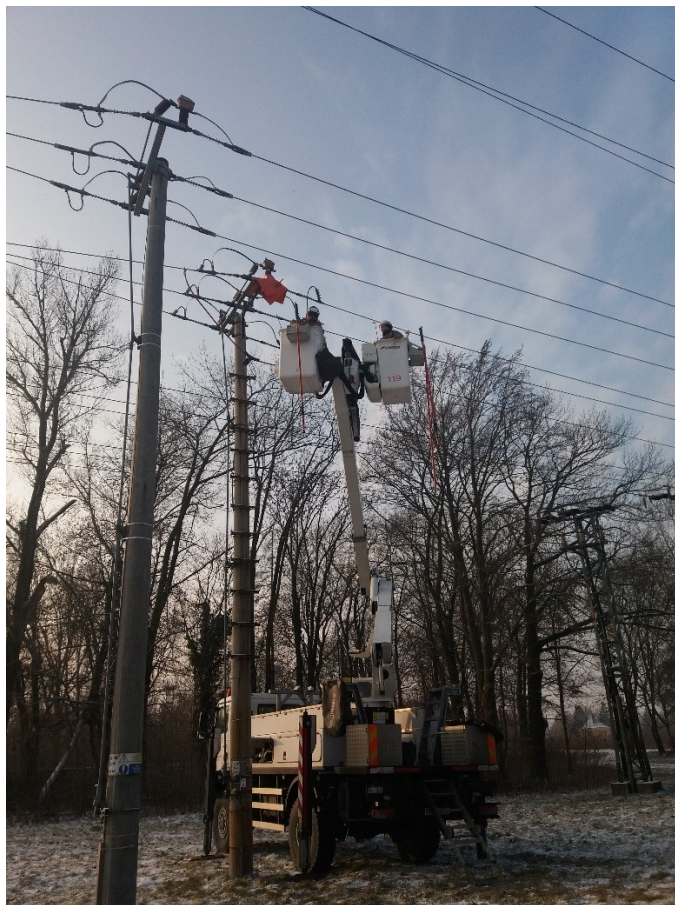
Obr. 18 PPN oprava šroubového spoje

Měl jsem možnost u PPN být přítomen v Dluhonicích u rozvodny. Při kontrole vedení pomocí termokamery, se zjistilo nevyhovující zahřívání šroubového spoje krajní fáze směr k rozvodně na sloupu USPR5023 vedení VN. Na místo se sjely dva zásahové vozy, kdy jedním z nich byla plošina, která slouží právě pro činnost PPN. Před zahájením práce se vypsál Příkaz „B-PPN“ a telefonicky se spojilo s dispečerem, který na daném vedení vypnul OZ a předal pracoviště vedoucímu. Jako první věcí, kterou technici provedli tak bylo připojení bočnicku na krajní fázi pomocí manipulačních tyčí. Připojením bočnicku se proud na vedení snížil o 1/3. Kolem šroubového spoje se připevnila tzv. „deka“, která zajišťuje ochranou vrstvu. Zjistilo se, že šroubový spoj byl pouze uvolněný, a tak nebylo potřeba provádět jiný zásah. Měl jsem možnost si na zemi vyzkoušet ochranné rukávy a zkusit v nich šroubový spoj dotáhnout, a musím říct, že to chce značnou zručnost a patřičnou zkušenost. [8] [9]

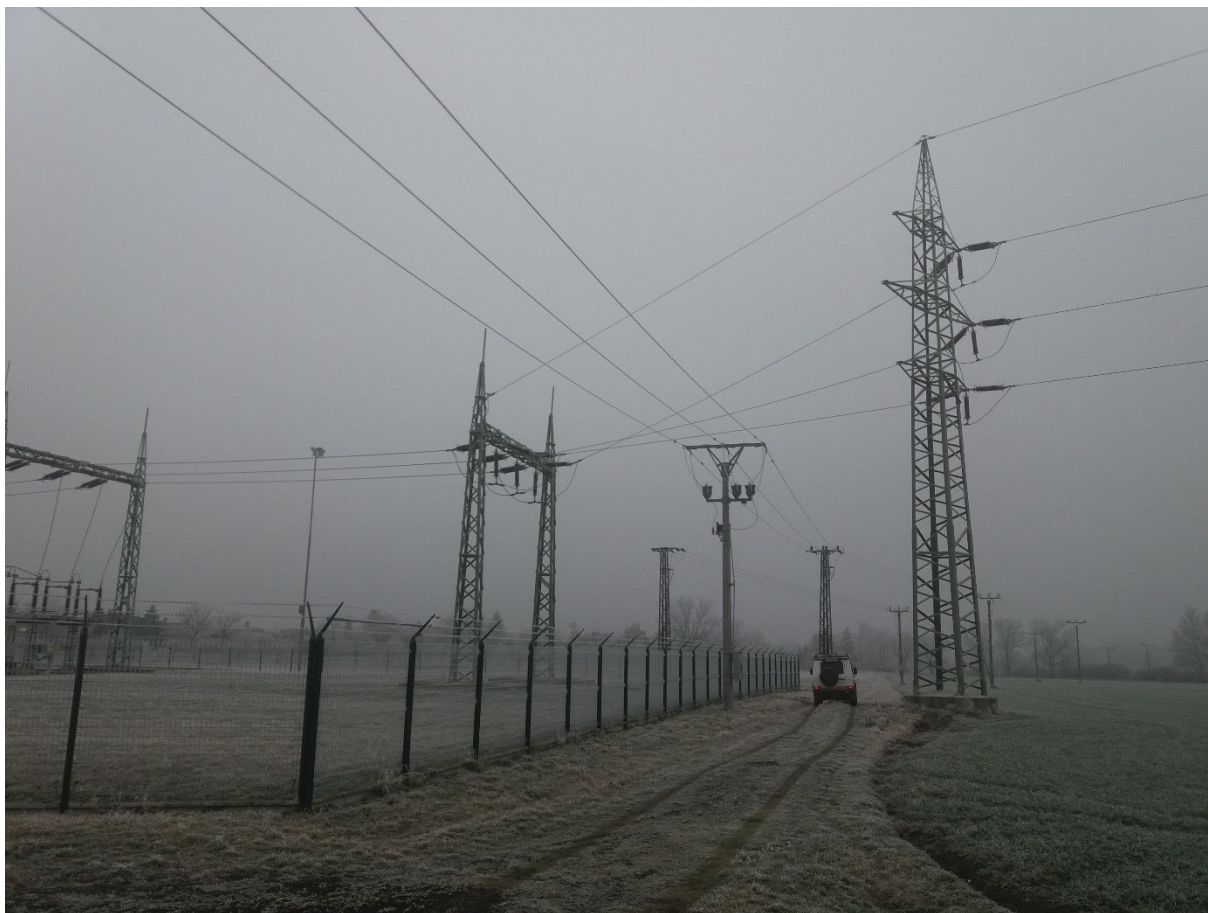
Obr. 19 Začátek prohlídky na VVN u rozvodny v Kojetíně

Pravidelné prohlídky jsou součástí činnosti s názvem ŘPÚ, které má největší podíl provozní činnosti, jehož smyslem je hlavně kontrola a přecházení poruchových stavů. Prohlídku VN jsme prováděli v lokalitě kolem Přerova a v okolních vesnicích. Díky nízkým teplotám jsou pole zmrzlá, a tak je možnost většinu prohlídky jet podél vedení. Kontrolujeme dodržování ochranných pásem, kontrola vzdálenosti vodičů nad terénem, od objektů, kontrola dřevin a popínavých rostlin v ochranném pásmu vedení, kontrola fázových vodičů, zemních lan, kontrola celkového stavu podpěrných bodů včetně základu, konstrukci, konzol a izolátorů, kontrola bezpečnostních tabulek, kontrola uzemnění, kontrola stavu ochran ptactva. Technici dostávají pro každou prohlídku záznamové listy a mapy, do kterých se musí nalezené závady zapsat a zaznačit. Jedna mapa slouží pro zaznamenání ořezů vegetace a druhá mapa slouží pro zaznamenání jakékoliv závady. Mezi nejčastější závady patří koroze, ulomené uzemnění pravděpodobně od zemědělců, praskliny na sloupech, chybějící tabulky, poškozené vodiče od broků, popraskané izolátory, chybějící ptákosedy a ořezy vegetace kolem vedení. U prohlídky VVN se kontrolují stejné požadavky jako u VN a rovněž se tam objevují často totožné závady.

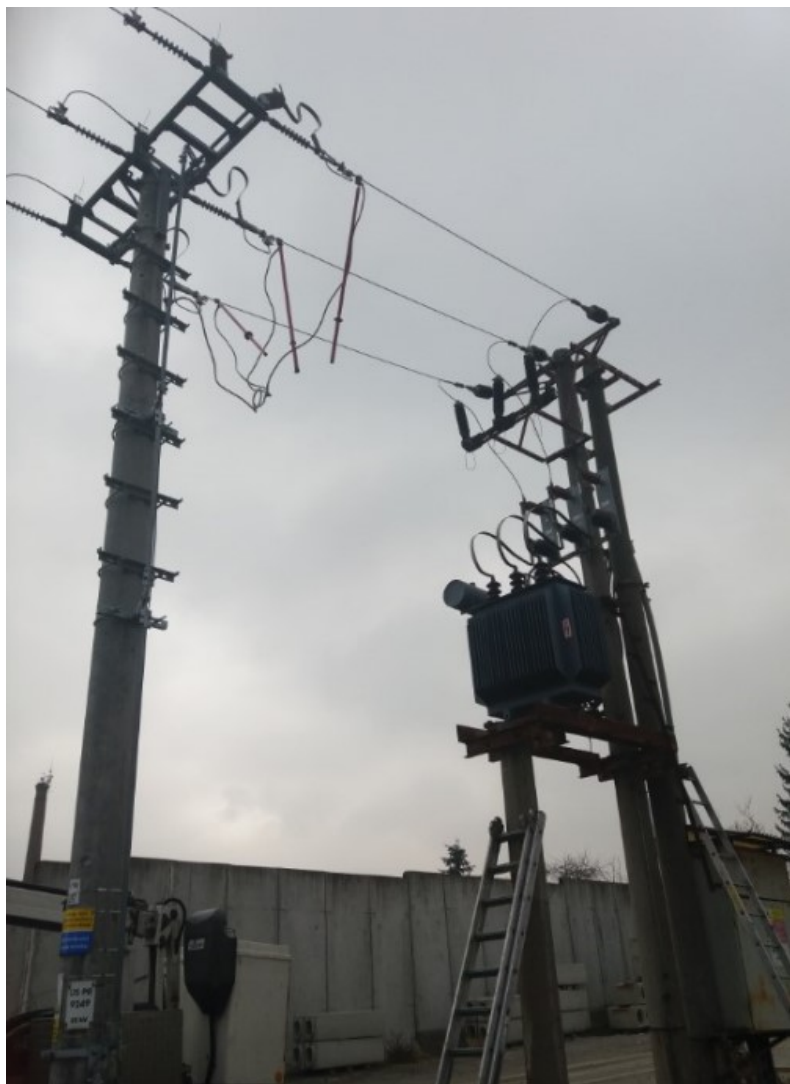
Obr. 20 Zajištěné pracoviště pro revizi transformátoru

Pro dnešní den bylo naplánováno zajištění pracoviště pro firmu v Lověšicích, která bude provádět revizi transformátoru. Transformátor není majetkem společnosti ČEZ Distribuce a.s., a za jeho údržbu a stav si odpovídá firma sama. Před zahájením práce technik vypsál Příkaz B a mezitím pověřený pracovník firmy vypne ve skříni deon, aby vedení bylo bez zatížení a při odpojování úsečníku nedošlo mezi kontakty ke vzniku oblouku. Po telefonické konzultaci s dispečerem druhý z techniků vypnul mechanickou klikou úsekový vypínač. Pomocí plošiny se technik dostal pod vedení a zkoušečkou odzkoušel beznapěťový stav vedení. Po odzkoušení se připojí zkratovací souprava. Technik vypisující Příkaz B dodatečně nakreslí jednopólové schéma elektrického zařízení, vyplní protokol o předání a vše předává vedoucímu pracovníkovi, který provádí práci na transformátoru. Pokud dochází pouze k zajištění pracoviště, v Příkazu B se vyplňuje jen ta část, která tomu odpovídá. U zajištění pracoviště se musí dodržovat tzv. „5Z“, což znamená-vypni a zajistit elektrické zařízení, zkoušečkou odzkoušej beznapěťový stav, zkratovací soupravou zazkratuj a nakresli potřebné schéma.
